***Fenyők vizsgálata Balatonbogláron a Dália u. 4.
számú ingatlan területén.***

Garden Faápoló Kft.

2023. július 7.

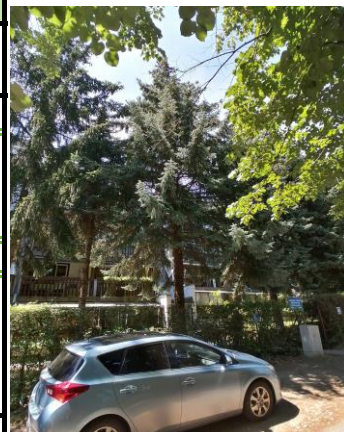
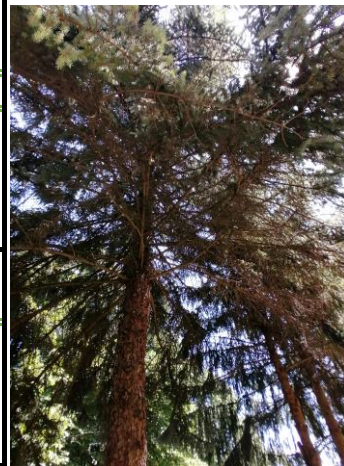
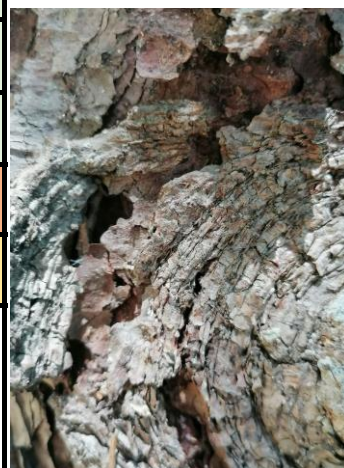
megrendelő: Zsiga József gondnok		Balatonboglár, Dália u. 4.	
1		térképi (kataszteri) azonosító: 1	
fafaj: <i>Picea pungens</i>		elfogadott magyar név: ezüstfenyő	
törzsátmérő: 39 cm	magasság: 16 m	kockázati értékelés	
koronaátmérő: 6 m	törzsmagasság: 6 m	fa elhelyezkedése: 3	
korona kezdete: 3 m	élőhely minősége: 3	környezeti elhelyezkedés: 1	veszélyeztetés: 1
A fa környezete			
A fa védelmi zónájában a talajzárás:cserje,gyep, beton. A fa védelmi zónájában épület található.			
A gyökérzet értékelése	A gyökérzet állapota		
A=5 Láthatóan fejlett gyökérzet, optimális termőhelyen, ép gyökérszárak	A gyökérzet állapota jó.		
	A gyökérszárak állapota		
	A gyökérszárak állapota jó.		
A törzs értékelése	A törzs állapota		
B=5 A törzs nem károsult	A törzsen röpnyílás van.		
	A koronaalap állapota		
	A koronaalap állapota jó.		
A korona értékelése	A korona állapota		
C=5 A korona formája (a fajra jellemzően) ép, a lombvesztés nem haladja meg a 10 %-ot.	A koronában száraz ág van.

Életképesség	D=3 A fa a termőhely által meghatározott életkor előtt lecsereplendő		
Ápoltság	E=4 A fa kismértékű ápolásihiányt mutat		
Állapotmutató	$(A+B+C+D-4)/16=88\%$		
A fa értéke: 816.000 Ft			
Kezelési javaslatok:			
A fa kezelést nem igényel.			
A fát 2 év múlva újra kell vizsgálni.

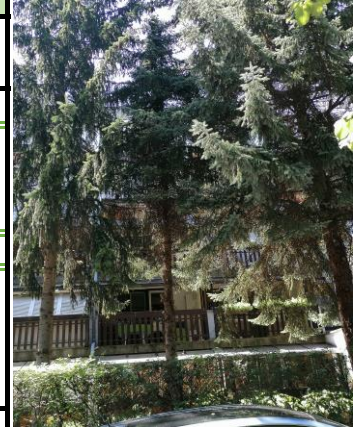
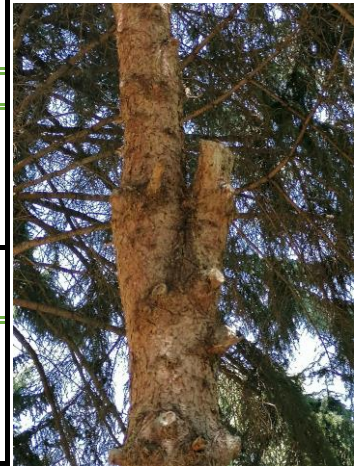
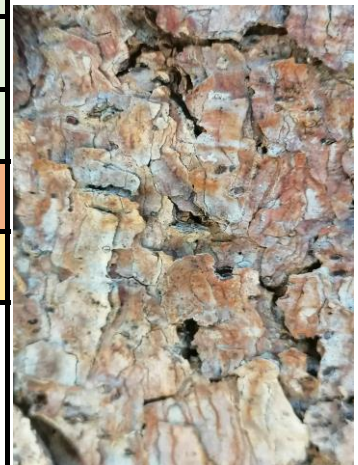
megrendelő: Zsiga József gondnok		Balatonboglár, Dália u. 4.	
2		térképi (kataszteri) azonosító: 2	
fafaj: <i>Picea pungens</i>		elfogadott magyar név: ezüstfenyő	
törzsátmérő: 24 cm	magasság: 10 m	kockázati értékelés	
koronaátmérő: 5 m	törzsmagasság: 6 m	fa elhelyezkedése: 3	
korona kezdete: 3 m	élőhely minősége: 3	környezeti elhelyezkedés: 1	veszélyeztetés: 1
A fa környezete			
A fa védelmi zónájában a talajzárás:cserje,gyep, beton. A fa védelmi zónájában épület található.			
A gyökérzet értékelése	A gyökérzet állapota		
A=5 Láthatóan fejlett gyökérzet, optimális termőhelyen, ép gyökérszárak	A gyökérzet állapota jó.		
	A gyökérszárak állapota		
	A gyökérszárak állapota jó.		
A törzs értékelése	A törzs állapota		
B=5 A törzs nem károsult	A törzsön ágakonk, röpnyílás van.		
	A koronaalap állapota		
	A koronaalap állapota jó.		
A korona értékelése	A korona állapota		
C=5 A korona formája (a fajra jellemzően) ép, a lombvesztés nem haladja meg a 10 %-ot.	A koronában száraz ág van.

Életképesség	D=3 A fa a termőhely által meghatározott életkor előtt lecsereplendő		
Ápoltság	E=4 A fa kismértékű ápolásihiányt mutat		
Állapotmutató	$(A+B+C+D-4)/16=88\%$		
A fa értéke: 312.000 Ft			
Kezelési javaslatok:			
A fa kezelést nem igényel.			
A fát 2 év múlva újra kell vizsgálni.

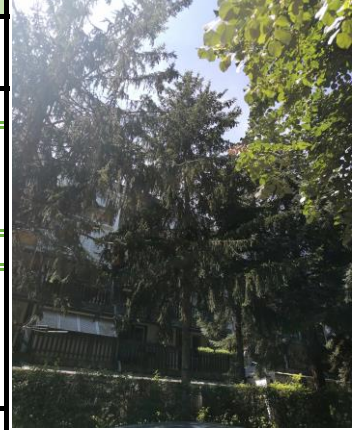
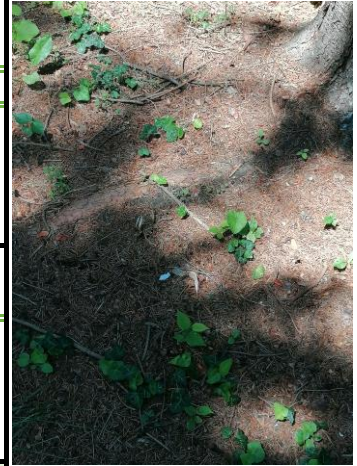
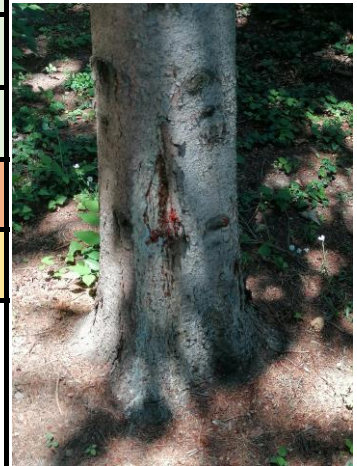
megrendelő: Zsiga József gondnok		Balatonboglár, Dália u. 4.	
3		térképi (kataszteri) azonosító: 3	
fafaj: Picea abies		elfogadott magyar név: közönséges luc	
törzsátmérő: 26 cm	magasság: 16 m	kockázati értékelés	
koronaátmérő: 6 m	törzsmagasság: 6 m	fa elhelyezkedése: 3	
korona kezdete: 3 m	élőhely minősége: 3	környezeti elhelyezkedés: 1	veszélyeztetés: 1
A fa környezete			
A fa védelmi zónájában a talajzárás:cserje,gyep, beton. A fa védelmi zónájában épület található.			
A gyökérzet értékelése	A gyökérzet állapota		
A=5 Láthatóan fejlett gyökérzet, optimális termőhelyen, ép gyökérszárak	A gyökérzet felszínre került .		
	A gyökérszárak állapota		
	A gyökérszárak állapota jó.		
A törzs értékelése	A törzs állapota		
B=4 Kisméretű károsodás (néhány felszíni seb)	A törzsön kéreg és hánccsérülés, fatest sérülés van.		
	A koronaalap állapota		
	A koronaalap állapota jó.		
A korona értékelése	A korona állapota

C=5 A korona formája (a fajra jellemzően) ép, a lombvesztés nem haladja meg a 10 %-ot.	A koronában száraz ág van.		
Életképesség	D=3 A fa a termőhely által meghatározott életkor előtt lecsereplendő		
Ápoltság	E=4 A fa kismértékű ápolásihiányt mutat		
Állapotmutató	$(A+B+C+D-4)/16=81\%$		
A fa értéke: 285.000 Ft			
Kezelési javaslatok:			
A fa kezelést nem igényel.			
A fát 3 év múlva újra kell vizsgálni.

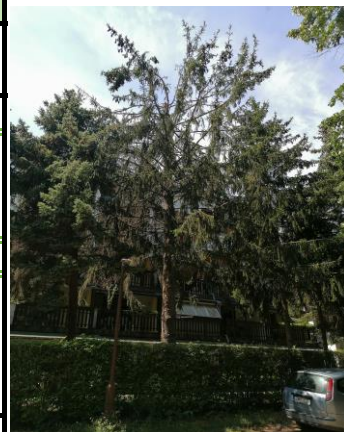
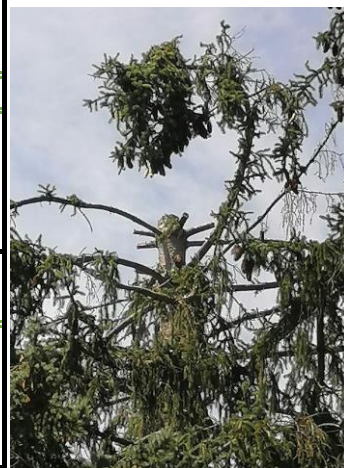
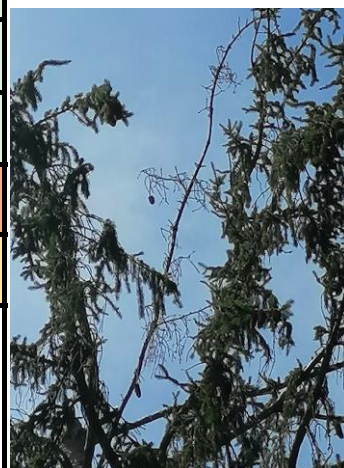
megrendelő: Zsiga József gondnok		Balatonboglár, Dália u. 4.	
4		térképi (kataszteri) azonosító: 4	
fafaj: Picea abies		elfogadott magyar név: közönséges luc	
törzsátmérő: 55 cm	magasság: 12 m	kockázati értékelés	
koronaátmérő: 7 m	törzsmagasság: 6 m	fa elhelyezkedése: 3	
korona kezdete: 3 m	élőhely minősége: 3	környezeti elhelyezkedés: 1	veszélyeztetés: 1
A fa környezete			
A fa védelmi zónájában a talajzárás:cserje,gyep, beton. A fa védelmi zónájában épület található.			
A gyökérzet értékelése	A gyökérzet állapota		
A=5 Láthatóan fejlett gyökérzet, optimális termőhelyen, ép gyökérszárak	A gyökérzet állapota jó.		
	A gyökérszárak állapota		
	A gyökérszárak állapota jó.		
A törzs értékelése	A törzs állapota		
B=5 A törzs nem károsult	A törzsen kúszónövény van.		
	A koronaalap állapota		
	A koronaalap állapota jó.		
A korona értékelése	A korona állapota		
C=3 Jelentős a lombvesztés (26-50%)	A korona elvesztett sudárú, korábban lefejezett. A koronában száraz ág van.

Életképesség	D=2 Egy évtizeden belül lecserélendő		
Ápoltság	E=3 A fa közepes mértékű ápolásihiányt mutat		
Állapotmutató	$(A+B+C+D-4)/16=69\%$		
A fa értéke: 403.750 Ft			
Kezelési javaslatok:			
A törzsen ágcsonk eltávolítást el kell végezni. A koronában ápoló gallyazást kell végezni.			
A fa kezelést igényel.			
A fát 1 év múlva újra meg kell vizsgálni.

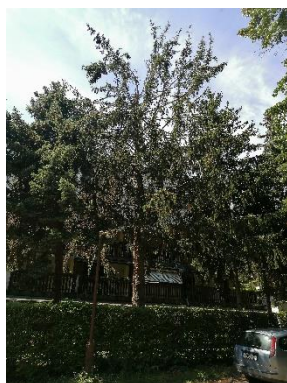
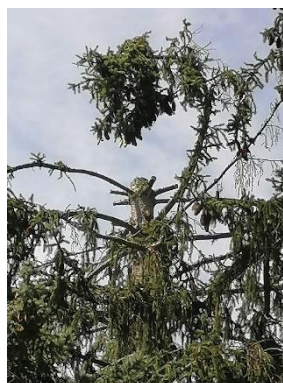
A vizsgált fák az épülettel párhuzamos fasor részei. Az épület és a Várdomb a fasort nyugati irányból védi a szélnyomás ellen.

Az 1., 2., 3., számú fák állapota a vizsgálat időpontjában jó. A 4. számú fát korábban visszavágták, a koronája ritkul.

A fák állapotuk és a domborzat szélvédő hatásának köszönhetően jelenleg környezetükre nem jelentenek veszélyt.

A 4. fa szükséges kezelését a favizsgálati adatlapja tartalmazza.
